Análisis del funcionamiento de Instalación solar térmica para producción de ACS y climatización de piscina

La empresa **PROINTER, S.L.** contrata los servicios de asistencia técnica del **Laboratorio de Eficiencia Energética de la UMH** para realizar un estudio del comportamiento de la instalación de energía solar térmica.

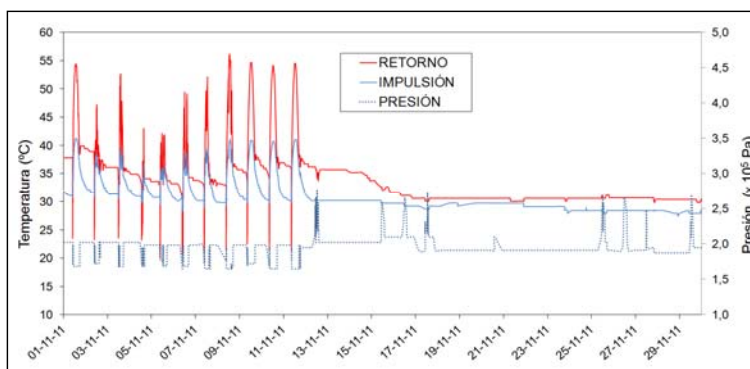
Fig. 1. Parámetros analizados durante el mes de noviembre.

En la Fig. 1 se presenta la evolución de las 3 sondas de mayor relevancia: las temperaturas de impulsión y retorno del circuito primario y la presión en la aspiración de la bomba.
